PLAN GENERAL MUNICIPAL DE VILLAMEDIANA DE IREGUA

APROBACION PROVISIONAL SEGUNDA

AYUNTAMIENTO DE VILLAMEDIANA DE IREGUA
LA RIOJA

CATALOGO

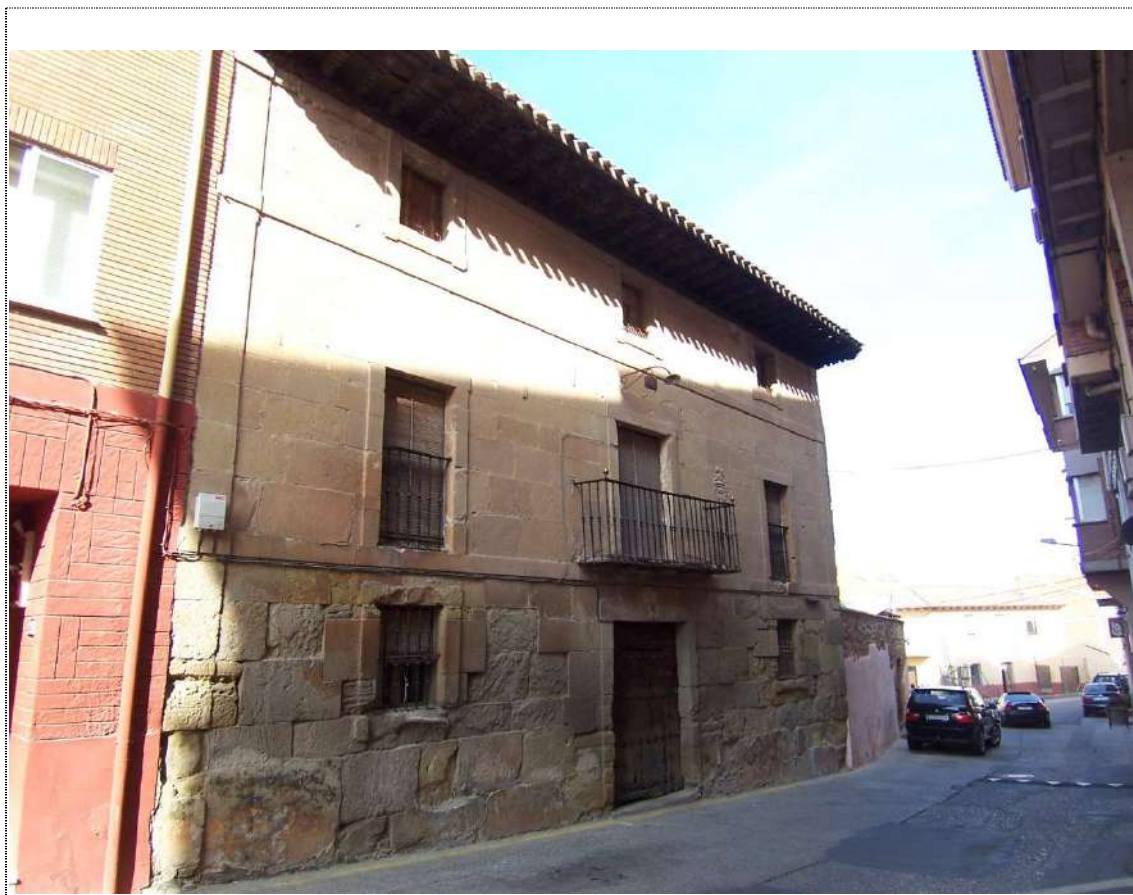
FOTOGRAFIA

DESCRIPCION	FACHADA DE SILLERIA DE TRES VANOS. ACCESO CENTRADO EN PLANTA BAJA. ESCUDO EN PLANTA PRIMERA.
--------------------	--

EL EDIFICIO ESTA EN BUEN ESTADO

LAS INTERVENCIONES SERÁN TENDENTES A LA PUESTA EN VALOR DE LOS MATERIALES DE FACHADA, Y EN ESPECIAL A REHABILITAR LA SILLERÍA DE PLANTA BAJA.

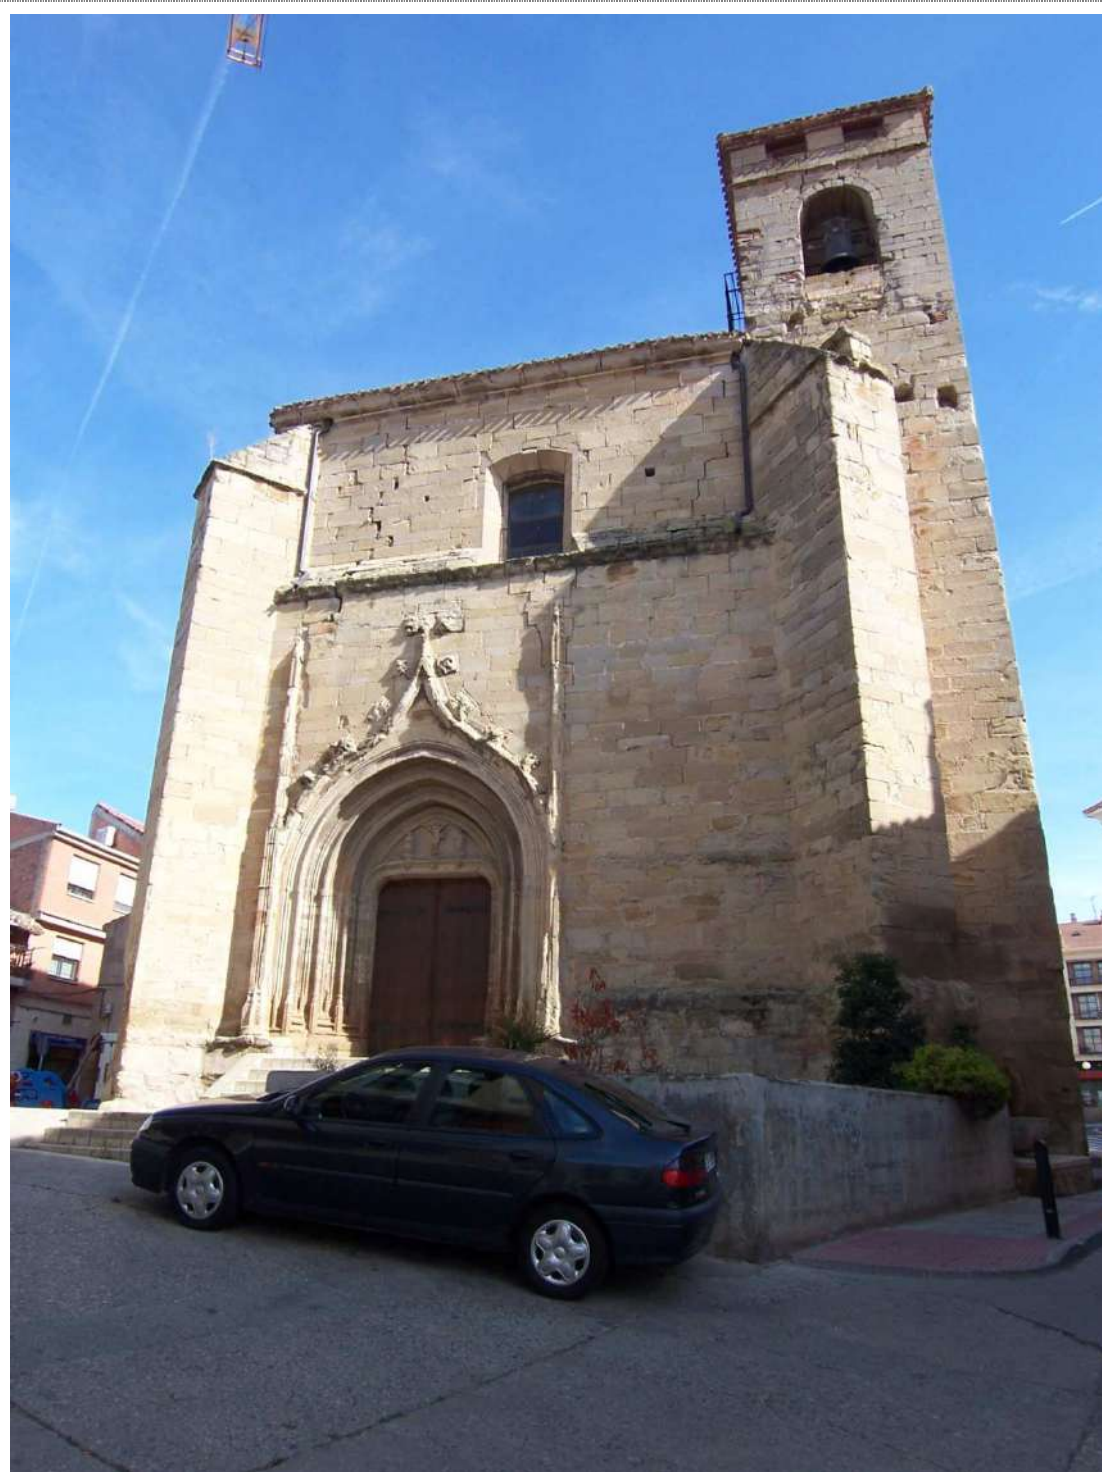
FOTOGRAFÍA

DESCRIPCION	TEMPLO DE SILLERIA DE UNA SOLA NAVE CON CRUCERO. CONSTRUIDO EN EL SIGLO XVI. DE ESTILO GÓTICO AUNQUE CON INFLUENCIAS BARROCAS.
--------------------	--

LA FACHADA TIENE ALGUNAS GRIETAS Y DESCONCHAMIENTOS, AUNQUE EN GENERAL NO PRESENTA DETERIOROS NOTABLES.

LAS INTERVENCIONES SERÁN TENDENTES A LA REPARACIÓN Y CONSOLIDACIÓN DE LA FACHADA DE SILLERÍA.

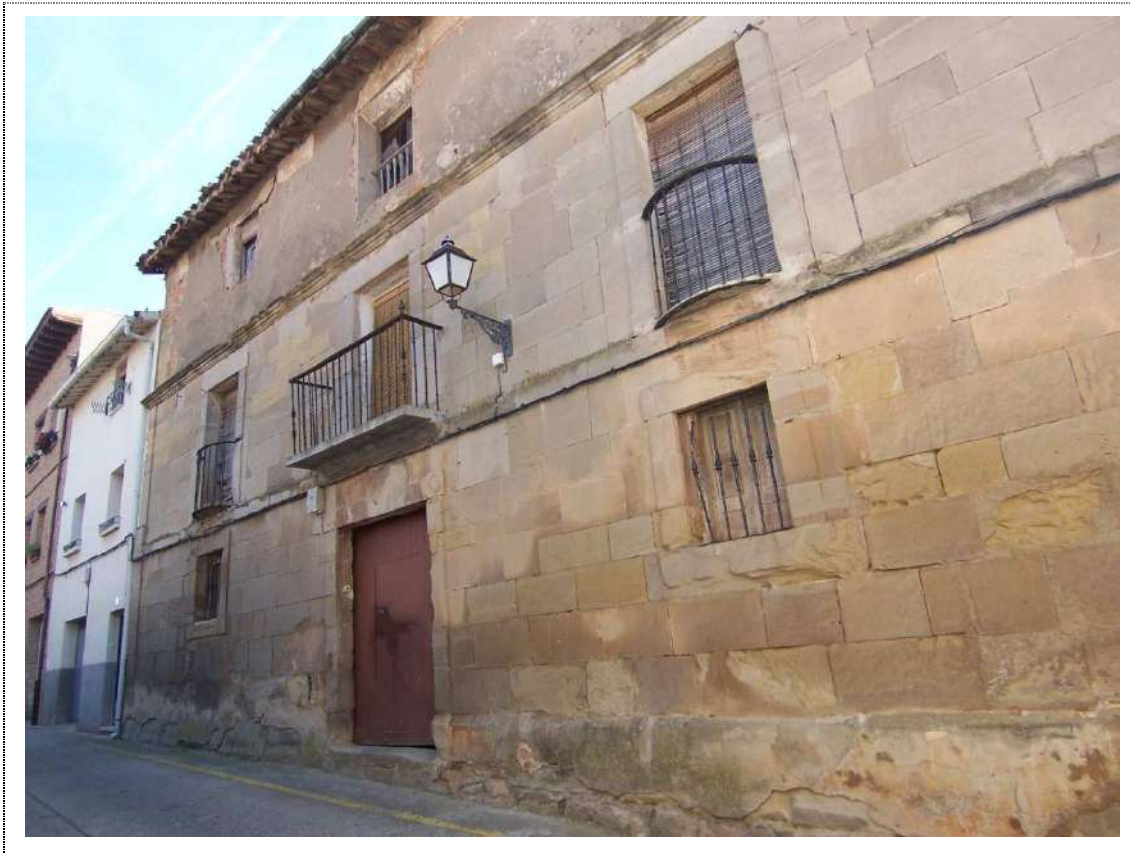
FOTOGRAFÍA

DESCRIPCION	FACHADA DE SILLERÍA DE TRES VANOS. ACCESO CENTRADO EN PLANTA BAJA.
--------------------	--

ELEMENTOS DE FACHADA Y CARPINTERÍA EN MAL ESTADO.

REPARACIÓN DE GRIETAS EN LA ZONA SUPERIOR DE LA FACHADA DE SILLERÍA. ELIMINACIÓN DE HUMEDADES EN PLANTA BAJA. SUSTITUCIÓN DE ELEMENTOS DE CARPINTERÍA Y CERRAJERÍA.

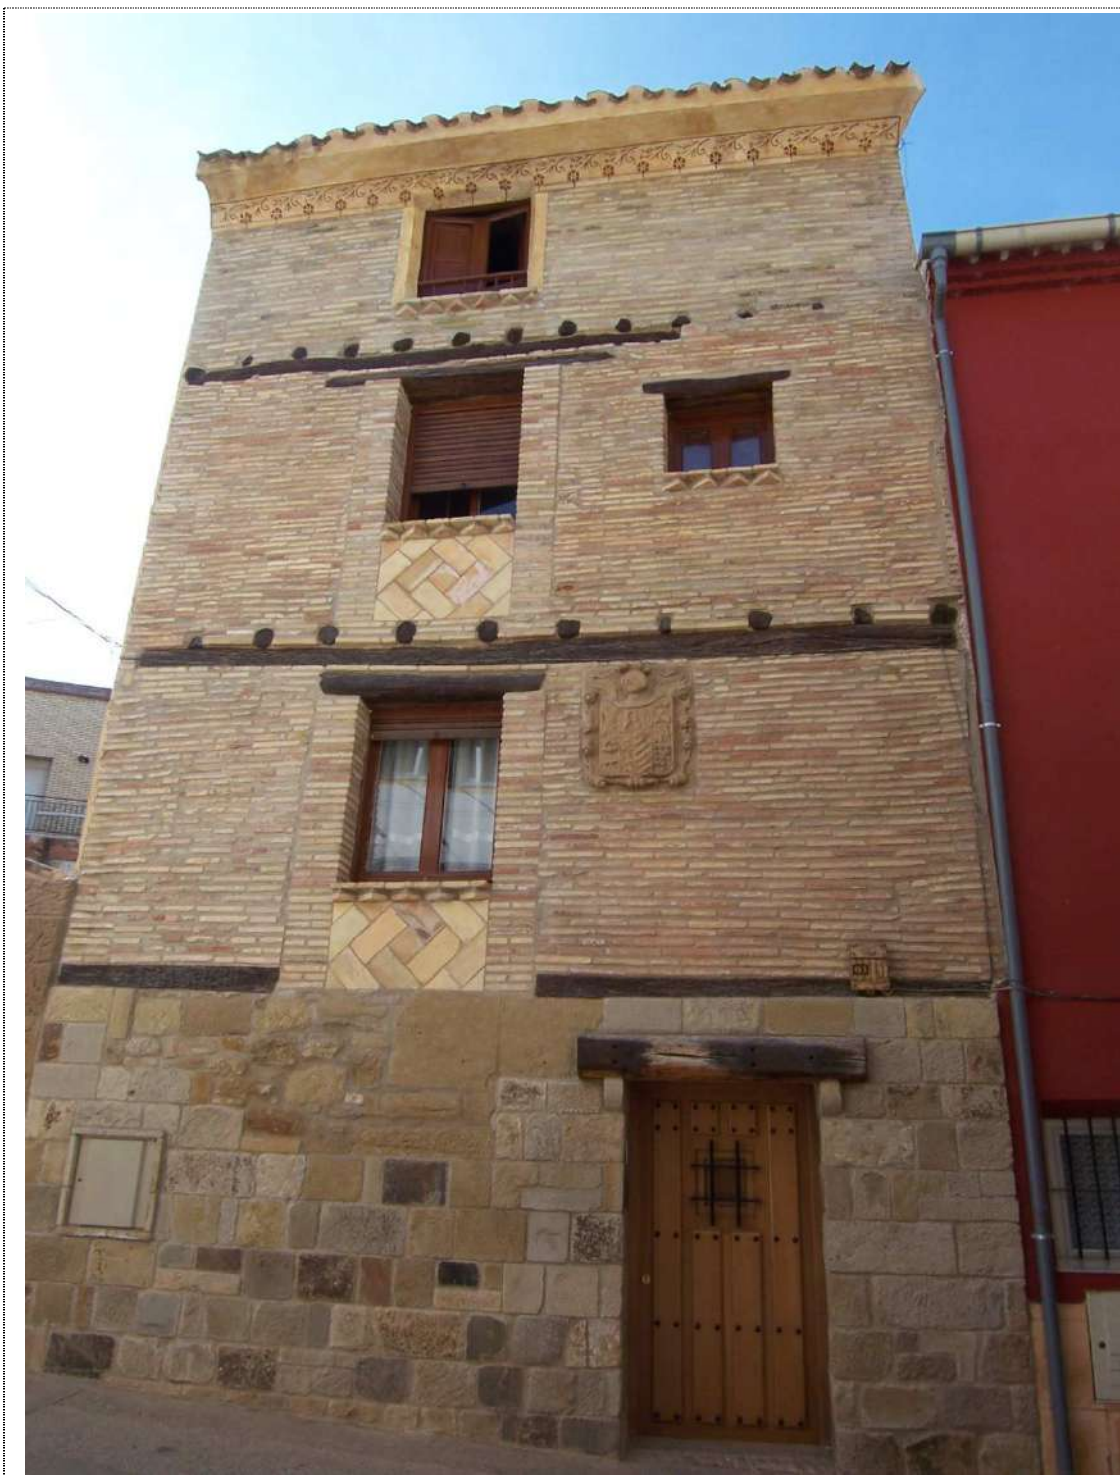
FOTOGRAFÍA

DESCRIPCION	FACHADA DE PLANTA BAJA DE SILLERÍA. LA FACHADA DE PISOS ES DE LADRILLO CON LA PRESENCIA DE LOS FORJADOS DE MADERA. APARECEN ELEMENTOS SINGULARES COMO MOSAICOS DE AZULEJO Y UN ESCUDO DE PIEDRA.
--------------------	--

EL EDIFICIO ESTA EN BUEN ESTADO

CONSERVACIÓN DEL ESCUDO COMO BIEN DE INTERES CULTURAL.

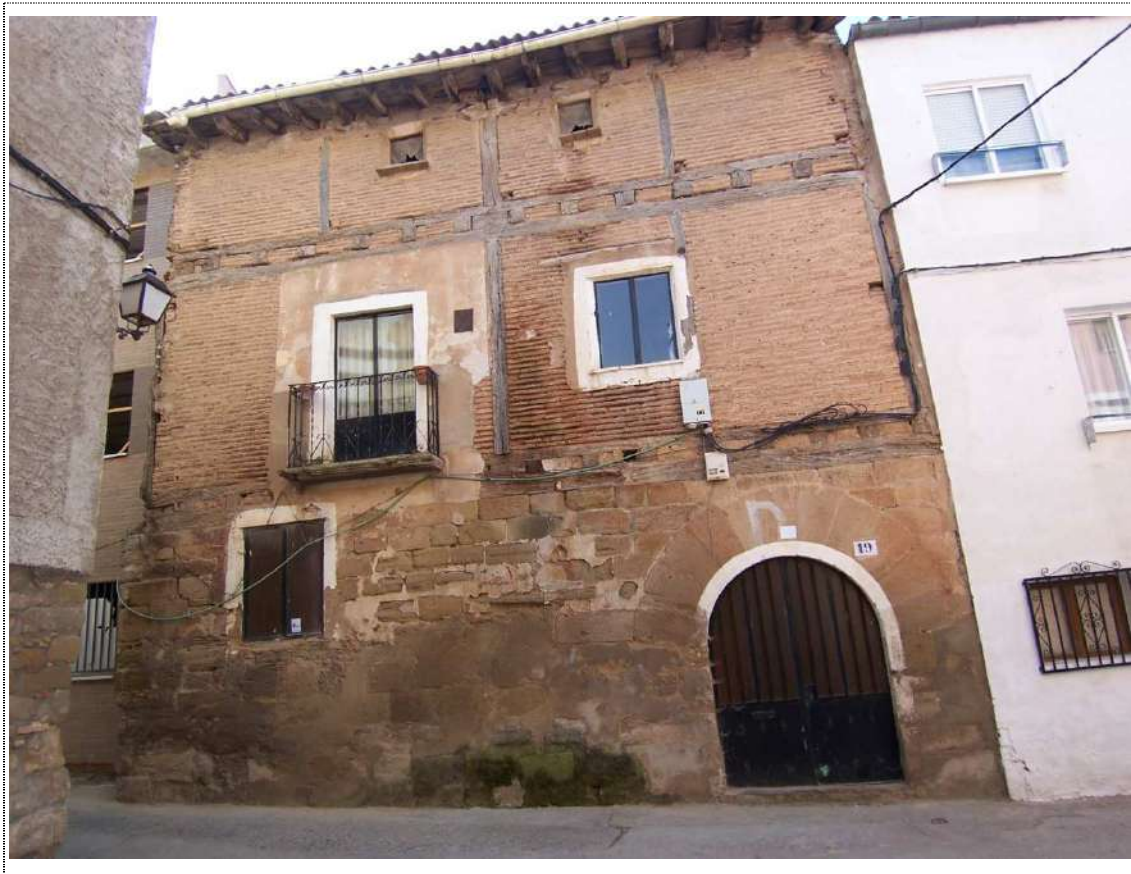
FOTOGRAFIA

DESCRIPCION	FACHADA DE PLANTA BAJA DE SILLERIA CON ARCO DE ENTRADA. LA FACHADA DE PISOS ES DE LADRILLO CON LA PRESENCIA DE LOS FORJADOS DE MADERA.
--------------------	--

ELEMENTOS DE FACHADA, ALEROS Y CARPINTERÍA EN MAL ESTADO. PRESENCIA DE LINEAS DE SERVICIOS URBANISTICOS EN FACHADA.

REPARACIÓN DE MATERIALES DE FACHADA. SUSTITUCIÓN DE CARPINTERÍAS. CONSERVACIÓN Y RESTAURACIÓN DEL ARCO. RESTAURACIÓN DEL ALERO. ELIMINACIÓN DE HUMEDADES EN PLANTA BAJA. INTEGRACIÓN DE LAS LINEAS DE SERVICIOS URBANÍSTICOS QUE SE ENCUENTRAN EN LA FACHADA.

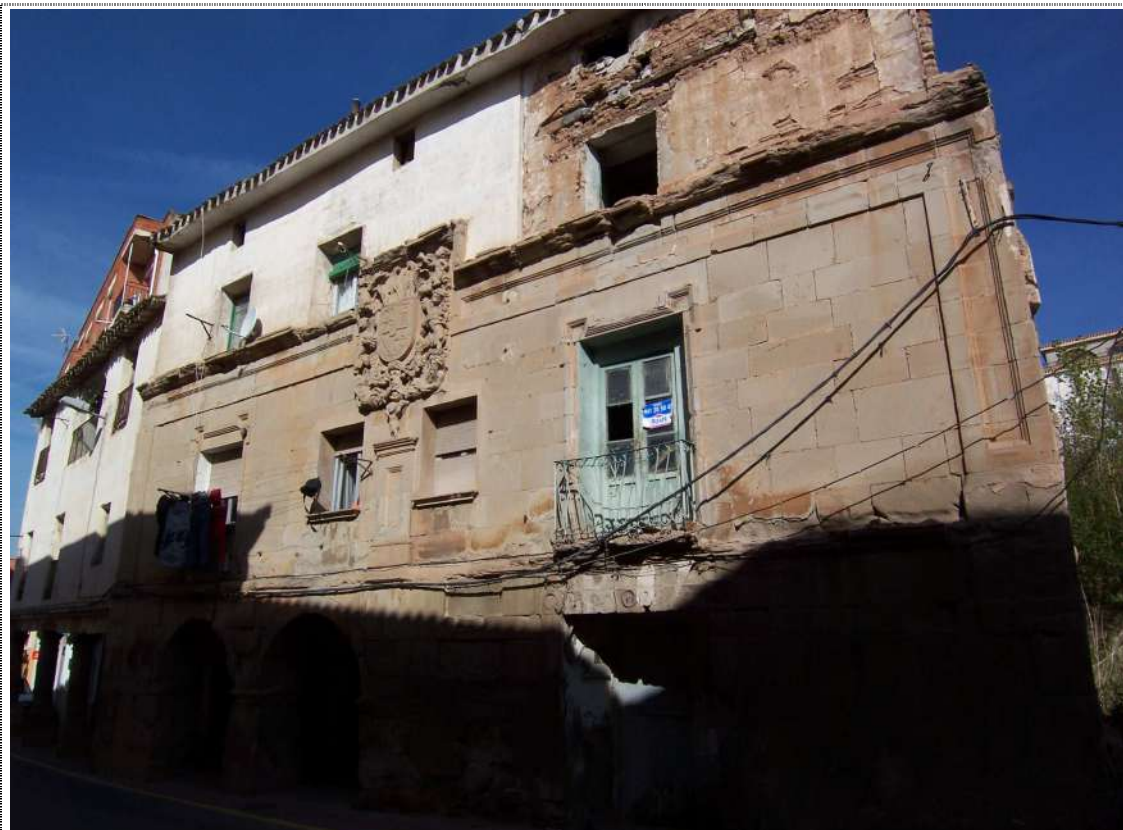
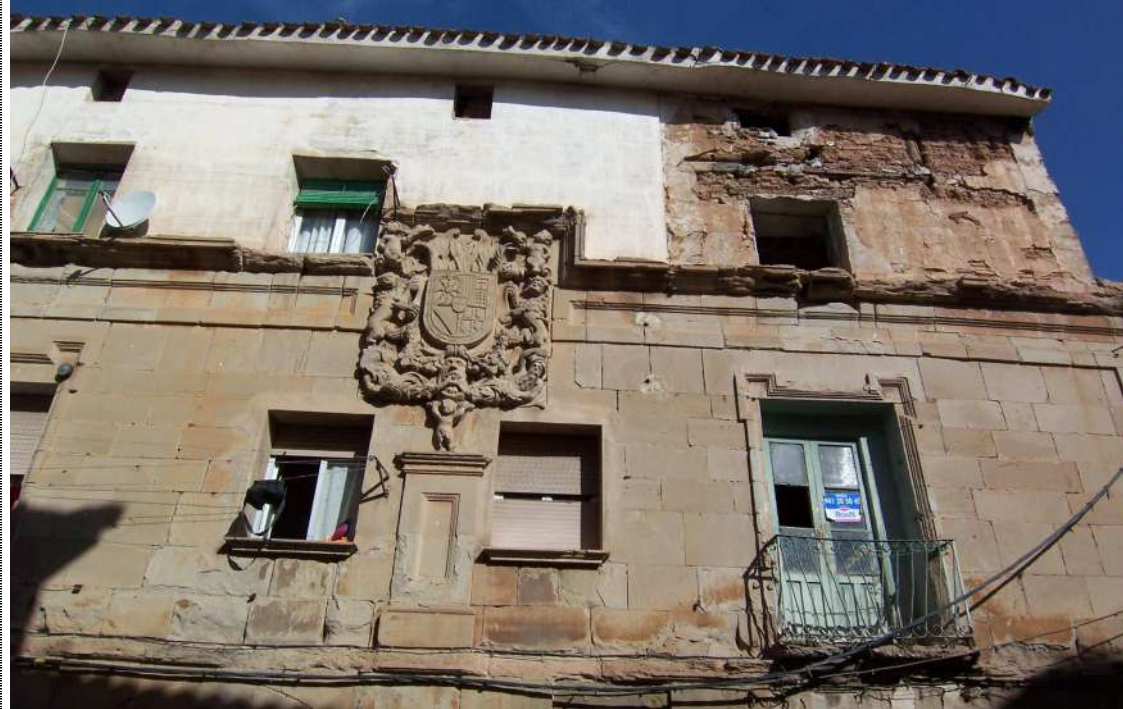
FOTOGRAFÍA

DESCRIPCION	FACHADA DE SILLERÍA EN PLANTA BAJA Y PRIMERA. FACHADA DE SEGUNDA PLANTA CON ZONAS DE DIFERENTES MATERIALES: LADRILLO, ENFOSCADO Y ESTUCO. ESCUDO EN EL CENTRO DE LA FACHADA.
--------------------	--

ELEMENTOS DE FACHADA, CERRAJERÍA Y CARPINTERÍA EN MAL ESTADO. PRESENCIA DE LINEAS DE SERVICIOS URBANISTICOS EN FACHADA
--

REPARACIÓN DE MATERIALES DE FACHADA. SUSTITUCIÓN DE CARPINTERÍAS Y CERRAJERÍAS..
INTEGRACIÓN DE LAS LINEAS DE SERVICIOS URBANÍSTICOS QUE SE ENCUENTRAN EN LA FACHADA.

CONSERVACIÓN DEL ESCUDO COMO BIEN DE INTERES CULTURAL.

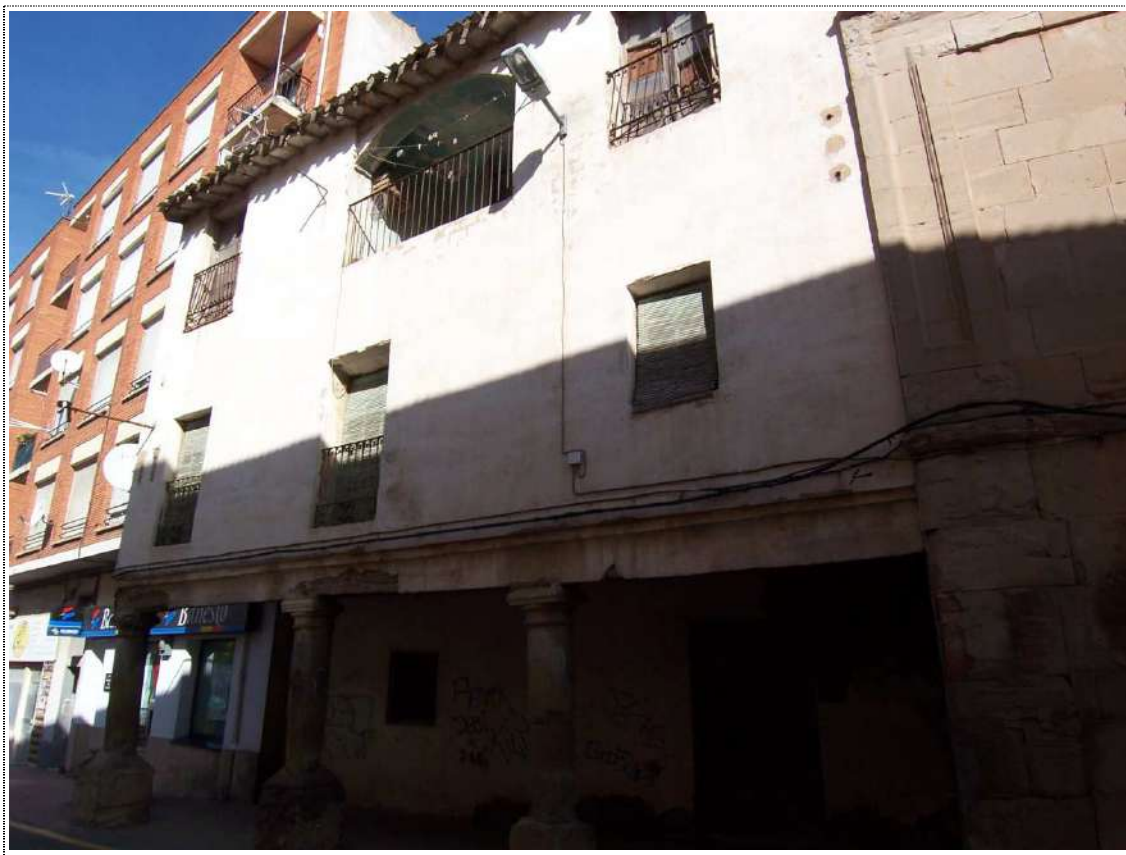
FOTOGRAFIA

DESCRIPCION	PLANTA BAJA CON PÓRTICO Y FACHADA DE SILLERÍA. PRIMERA Y SEGUNDA PLANTA EN ESTUCO.
--------------------	--

PÓRTICO DE PLANTA BAJA Y CARPINTERIAS EN MAL ESTADO.
--

REPARACIÓN DEL PORTICO DE PLANTA BAJA. SUSTITUCIÓN DE CARPINTERÍAS.

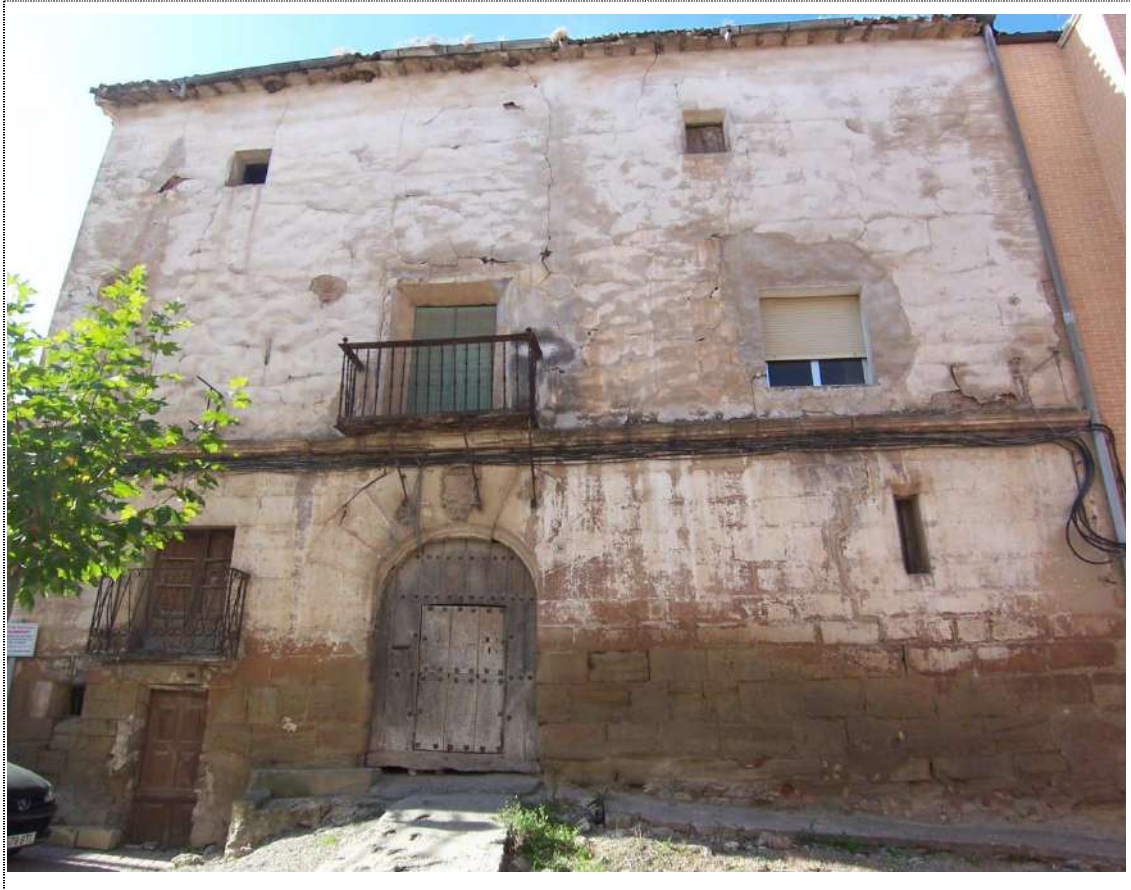
FOTOGRAFIA

DESCRIPCION	FACHADA DE SILLERÍA PARCIALMENTE ENFOSCADA, CON ACCESO A TRAVÉS DE ARCO DE ENTRADA.
--------------------	---

ELEMENTOS DE FACHADA, ALEROS, CARPINTERÍAS Y CERRAJERÍAS EN MAL ESTADO.

REPARACIÓN DE MATERIALES DE FACHADA. SUSTITUCIÓN DE CARPINTERÍAS Y CERRAJERÍAS. CONSERVACIÓN Y RESTAURACIÓN DEL ESCUDO Y EL ARCO. REPARACIÓN DEL ALERO. REPARACIÓN DEL ACCESO AL EDIFICIO.

MANTENER ESCUDO EXISTENTE COMO BIEN DE INTERES CULTURAL

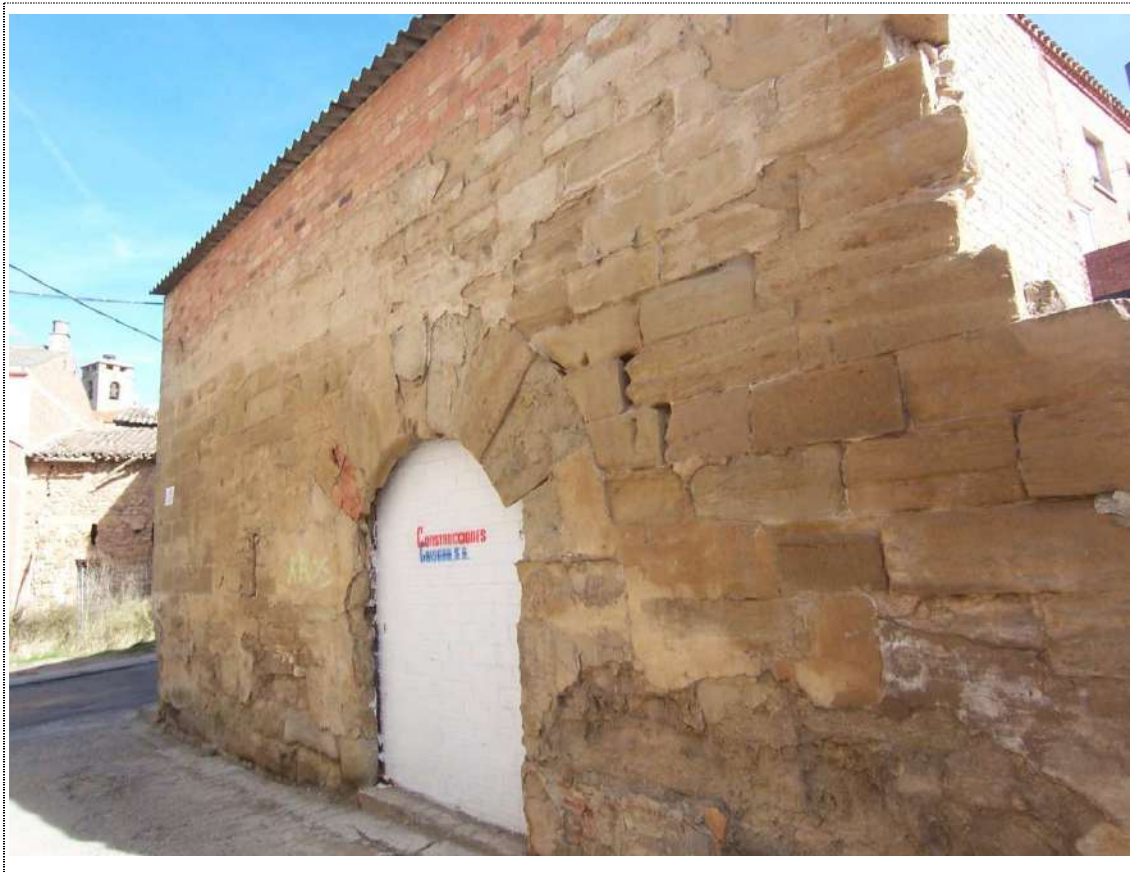
FOTOGRAFIA

DESCRIPCION	FACHADA DE SILLERÍA CON ARCO DE ENTRADA.
--------------------	--

FACHADA EN NO MUY BUEN ESTADO.

REPARACIÓN MATERIALES DE FACHADA.

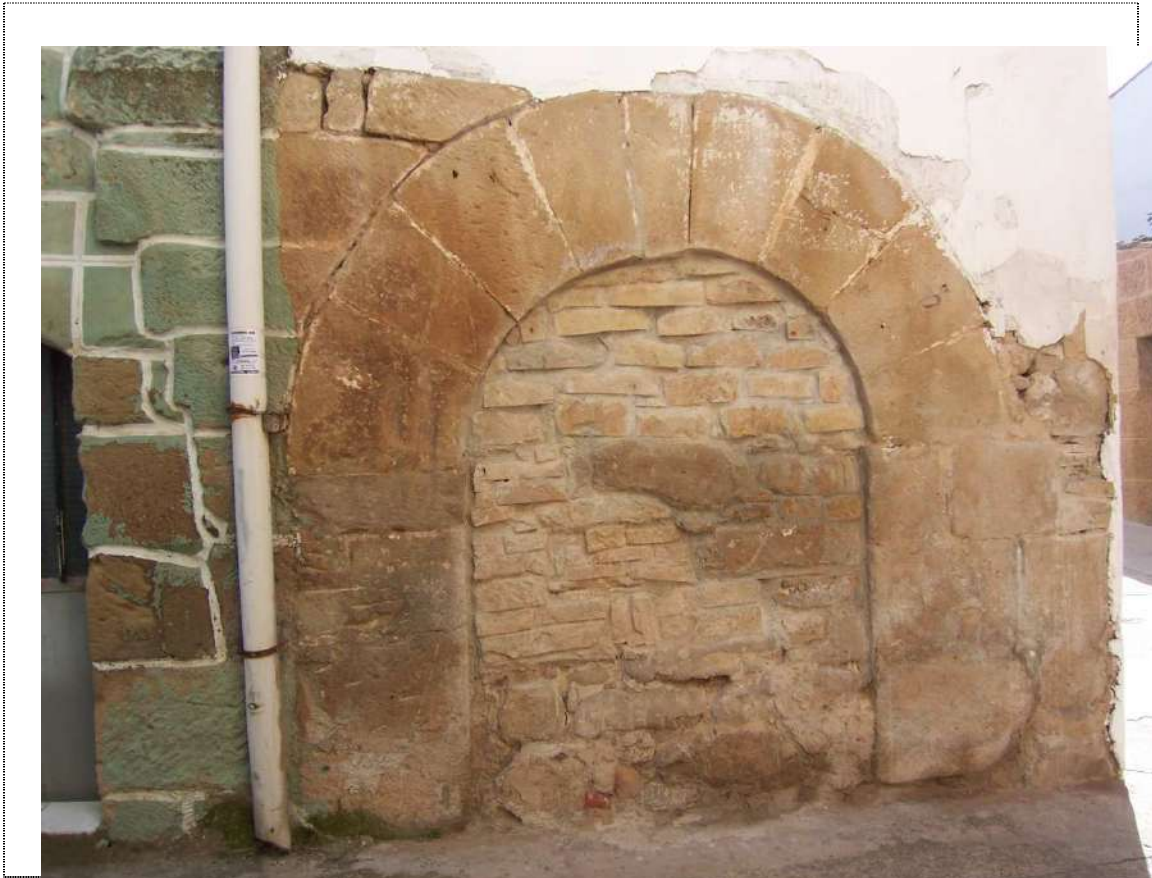
FOTOGRAFIA

DESCRIPCION	FACHADA DE ESTUCO CON ARCO DE SILLERÍA.
--------------------	---

EL EDIFICIO ESTA EN GENERAL EN BUEN ESTADO, SALVO ALGUNOS DESCONCHAMIENTOS Y HUMEDADES EN PLANTA BAJA.
--

REPARACION DEL ESTUCO DE PLANTA BAJA. CONSERVACIÓN Y RESTAURACIÓN DEL ARCO. ELIMINACIÓN DE HUMEDADES EN PLANTA BAJA.

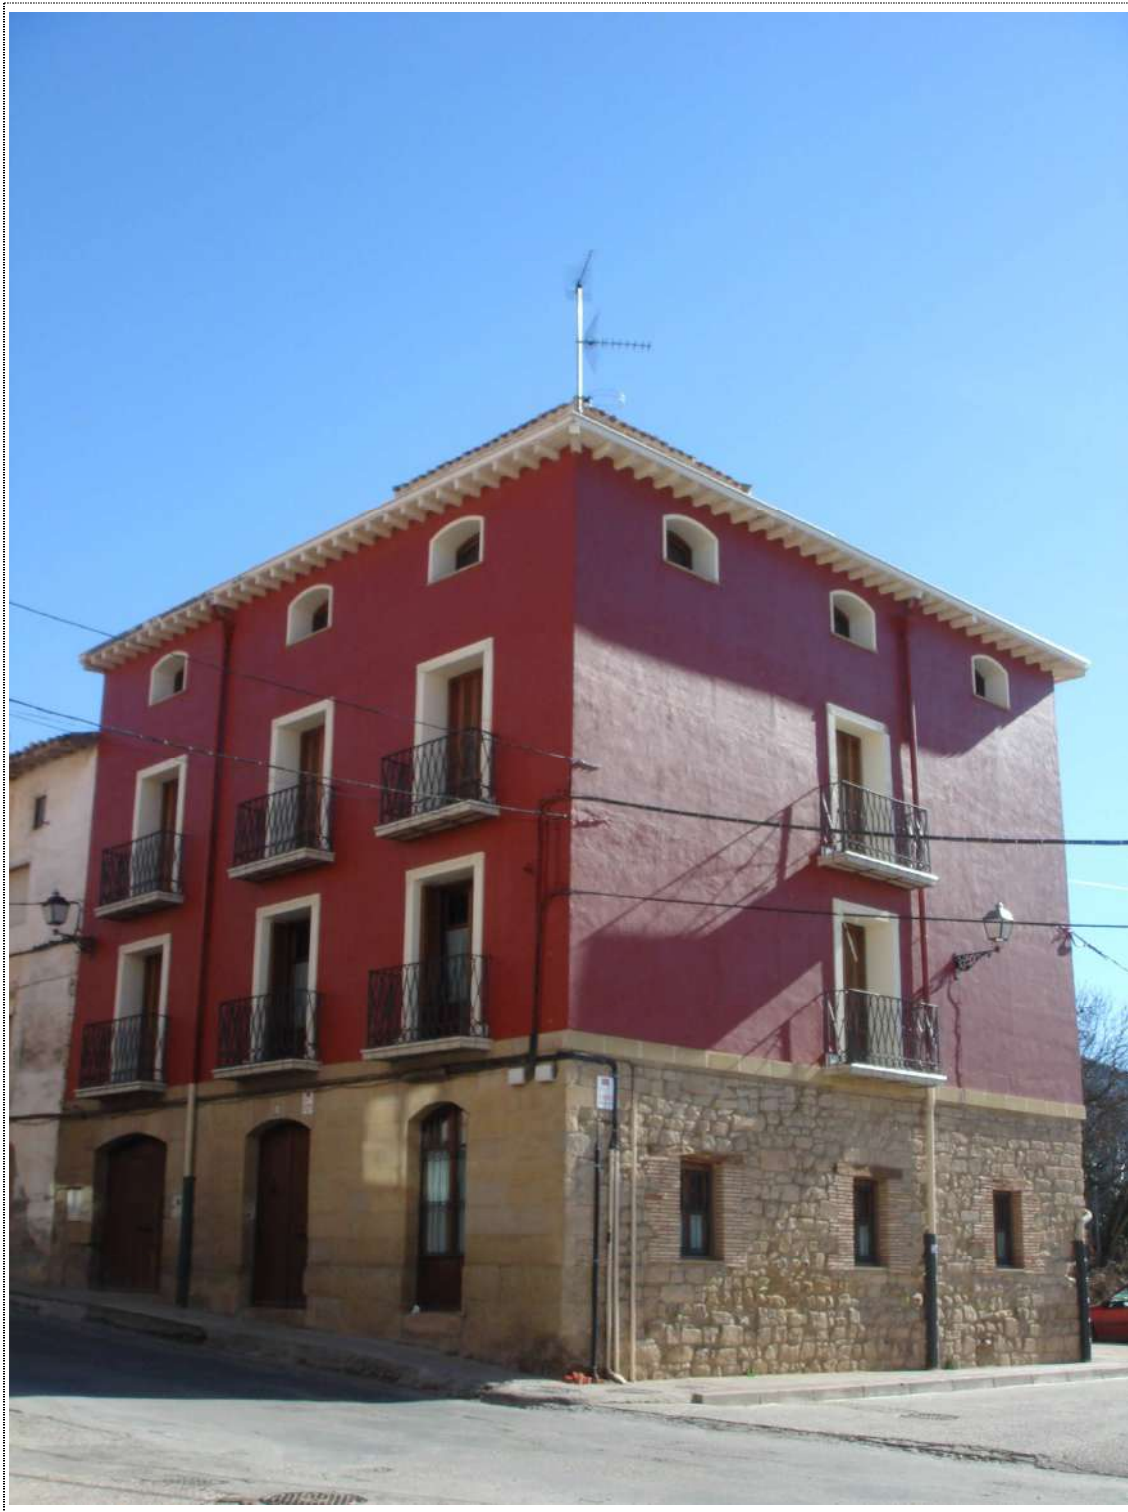
FOTOGRAFÍA

DESCRIPCION	FACHADA DE SILLERÍA EN PLANTA BAJA, Y DE ESTUCO EN PLANTAS DE PISOS.
--------------------	--

EL EDIFICIO ESTA EN BUEN ESTADO
